기중기 안전점검 보고서

대구 07-6288
2022년 04월 20일

ICME (주)건설기계평가원
Institute of Construction Machinery Evaluation

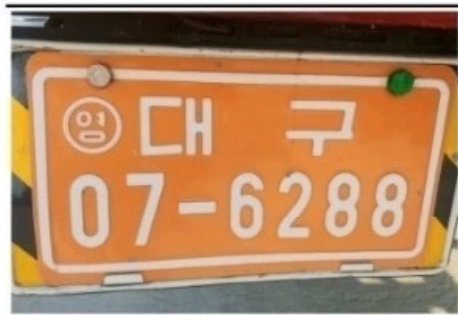
1 점검 대상 확인

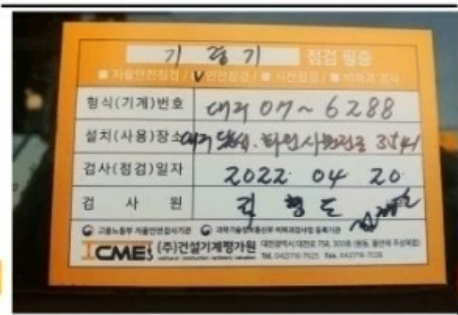
2 점검 필증

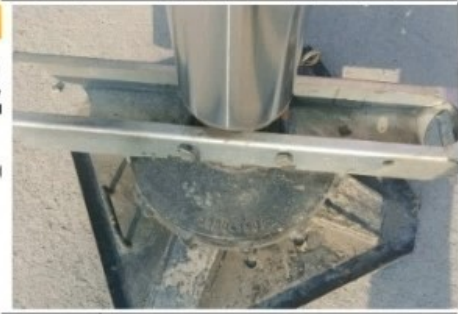
5 폴로트안전핀 상태 확인

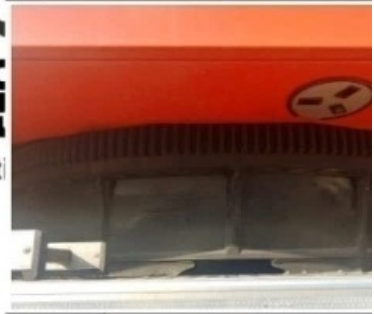
6 텐테이블 상태 확인

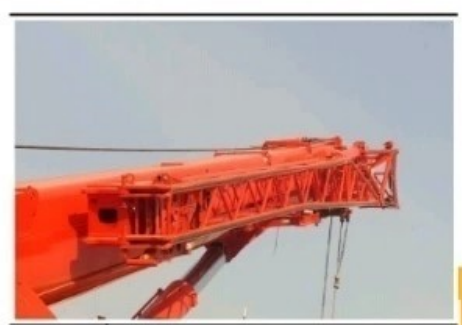
7 | 뿔뿔 상태 확인

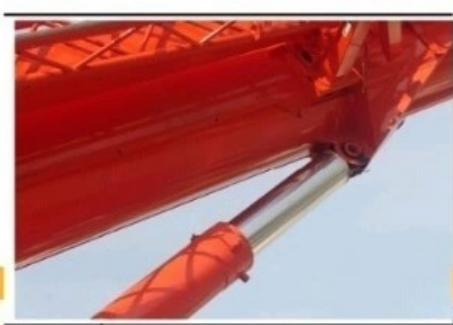
8 | 뿔 실린더 상태 확인

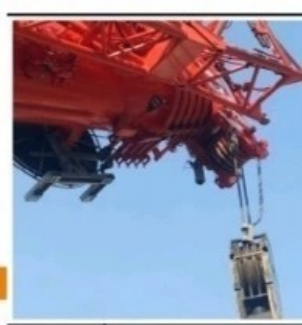
9 | 권과방지장치 상태 확인

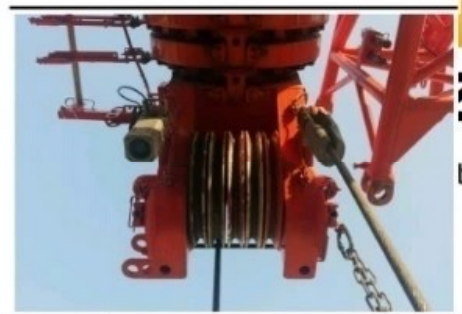
10 | 뿔시브 상태 확인

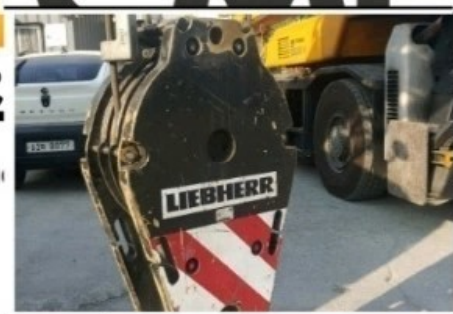
11 | 훅 상태 확인

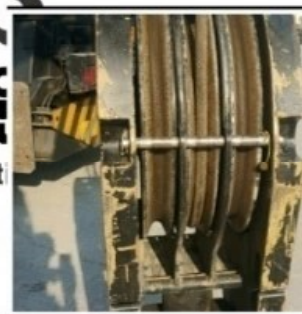
12 | 훅 시브 상태 확인

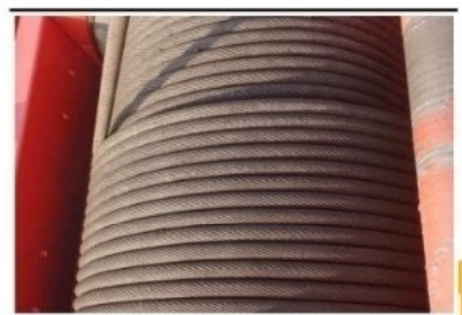
13 | 드럼 상태 확인

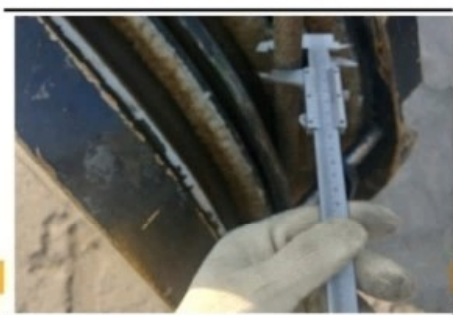
14 | 와이어로프 상태 확인

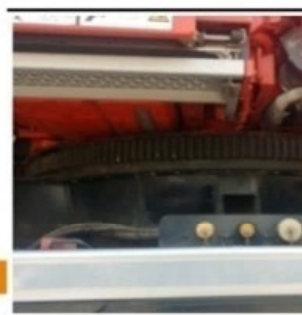
15 | 턴테이블 상태 확인

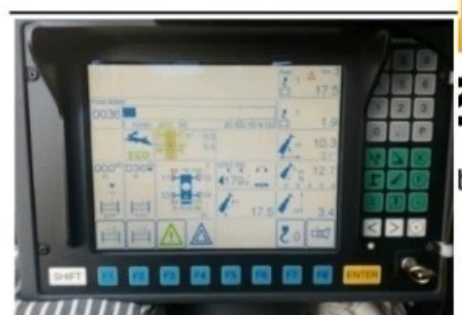
16 | AML 상태 확인

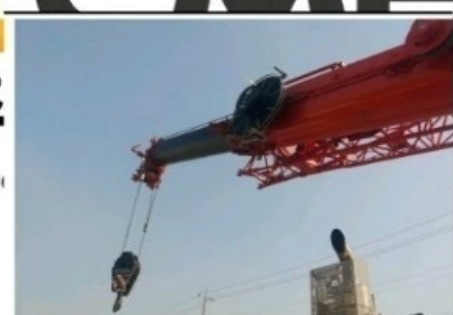
17 | 뿔 작동 상태 확인

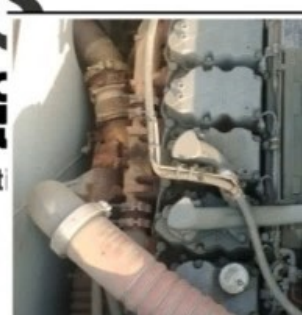
18 | 하부 원동기 상태 확인

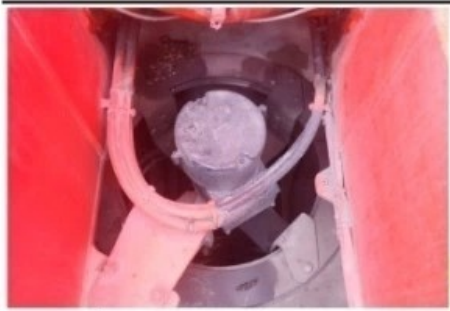
19 센터 포인트 상태 확인

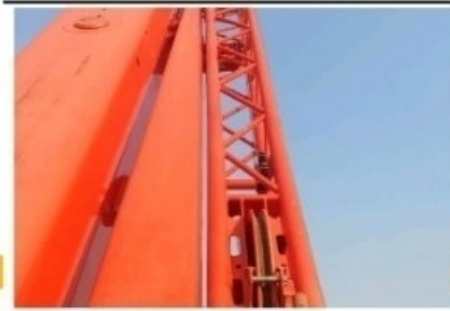
20 뿔뿔 상태 확인

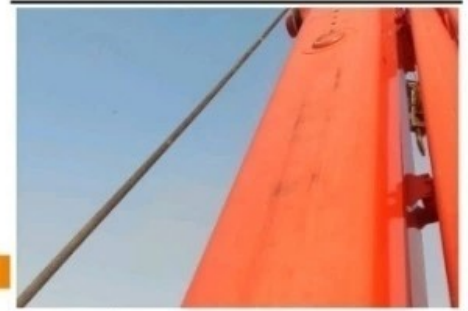
21 뿔 상단 상태 확인

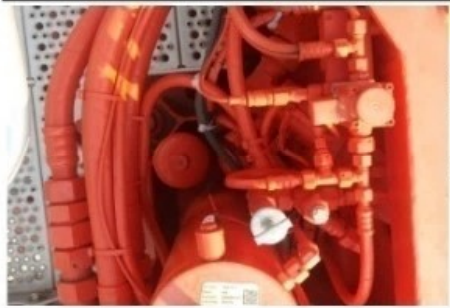
22 역회전 방지장치 상태 확인

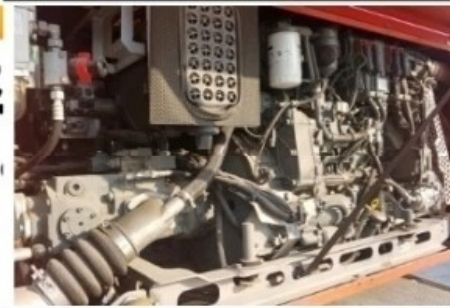
23 상부 원동기 상태 확인

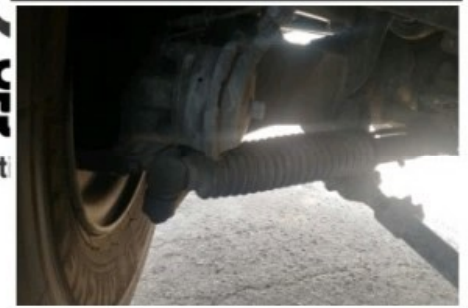
24 1축 조향실린더 상태 확인

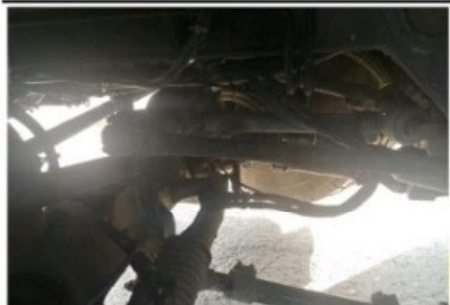
25 2축 드래그 링크 상태 확인

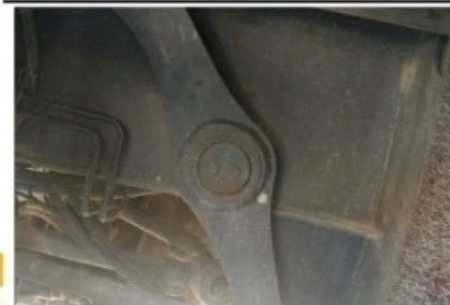
26 아이들 암 상태 확인

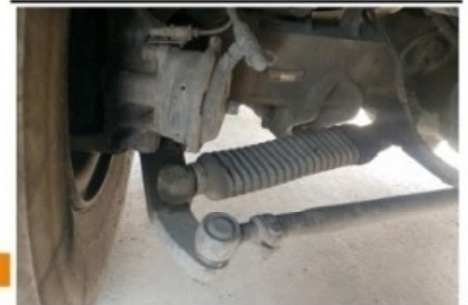
27 너클암 상태 확인

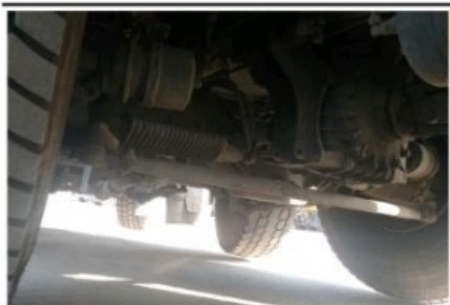
28 타이로드 앤드 상태 확인

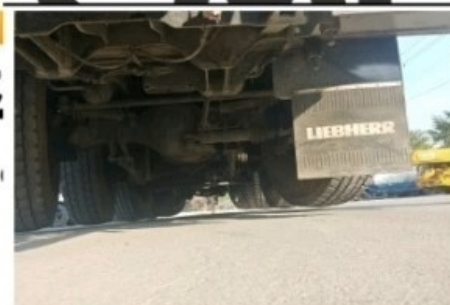
29 주행장치 상태 확인

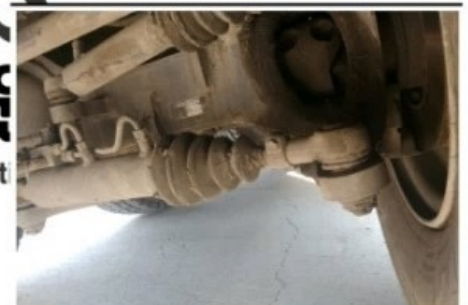
30 4축 조향실린더 상태 확인
