# [고령근로자의 안전보건] 건설현장 목공의 산재예방(1)

서비스업 | 2011-교육미디어-891

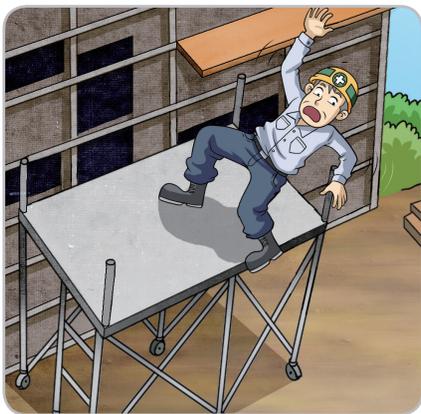
01 거푸집 조립·해체  
작업 중 떨어짐

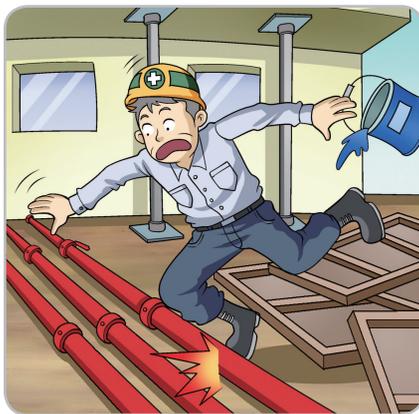
02 거푸집 동바리 조립·해체  
작업 중 걸려 넘어짐

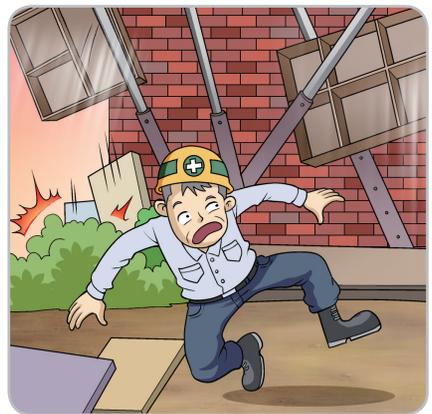
03 거푸집 동바리 조립·해체  
작업 중 무너짐

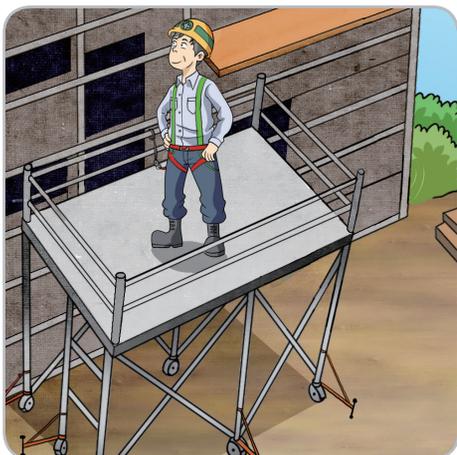
01 거푸집 조립·해체 작업 중 「떨어짐 재해예방」

- 추락방지를 위한 조치 및 관리가 미흡
- 적절한 보호구를 착용하지 않음
- 기상 및 기후요인을 고려하지 않고 작업을 진행

- 작업발판, 안전난간, 추락방지망 등의 상태를 사전에 확인
- 안전모, 안전화, 안전대 등 보호구를 착용
- 강풍, 폭우, 폭설 등 악천후에는 작업을 금지

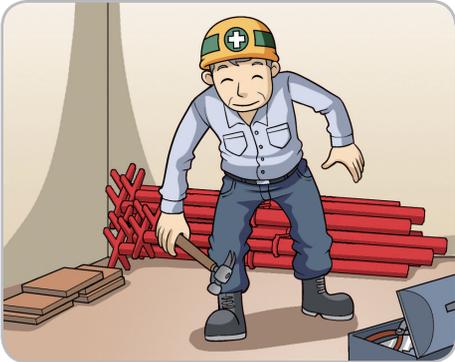
## 02 거푸집 동바리 조립·해체 작업 중 「넘어짐 재해예방」

- 작업장 주변에 작업도구 정리정돈이 이루어지지 않음
- 안전한 이동통로가 확보되지 않음
- 적절한 보호구를 착용하지 않음

- 작업 중 안전하게 이동할 수 있는 안전통로를 확보
- 작업 전·후 작업장 정리정돈을 반드시 실시
- 안전화를 반드시 착용

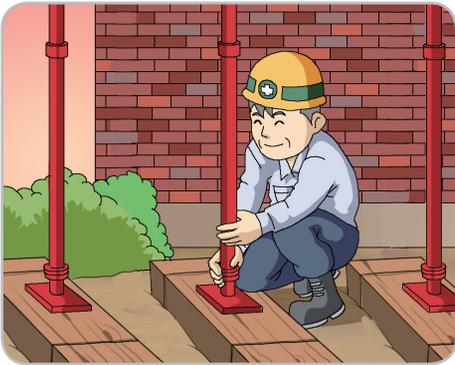
## 03 거푸집 동바리 조립·해체 작업 중 「무너짐 재해예방」

- 상태가 좋지 않은 거푸집 동바리를 사용
- 지반이 약해 동바리가 침하됨
- 관리감독자의 지시 없이 근로자 단독으로 작업 진행

- 변형, 부식, 심하게 손상된 거푸집 동바리는 사용하지 않음
- 깔목 설치 또는 콘크리트 타설로 동바리 침하를 방지
- 관리감독자의 지시에 따라 상호 긴밀히 연락하며 작업

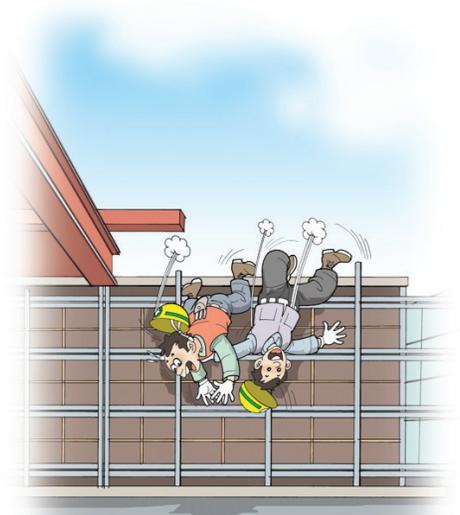
터미널 복합시설 신축공사 현장에서 협력업체 소속 재해자가 높이 약 5.4m의 시스템동바리 수평재 위에서 지하층 벽체 내부 거푸집 작업을 하던 중 바닥으로 떨어져 사망함

- 고소 작업 시 작업발판을 설치하고, 착용한 안전대를 견고하게 체결한 후 작업함
